**Inspektionsbericht**

**Untersuchung Badensee Süd Horn**

**Hydrobiologische Untersuchung**

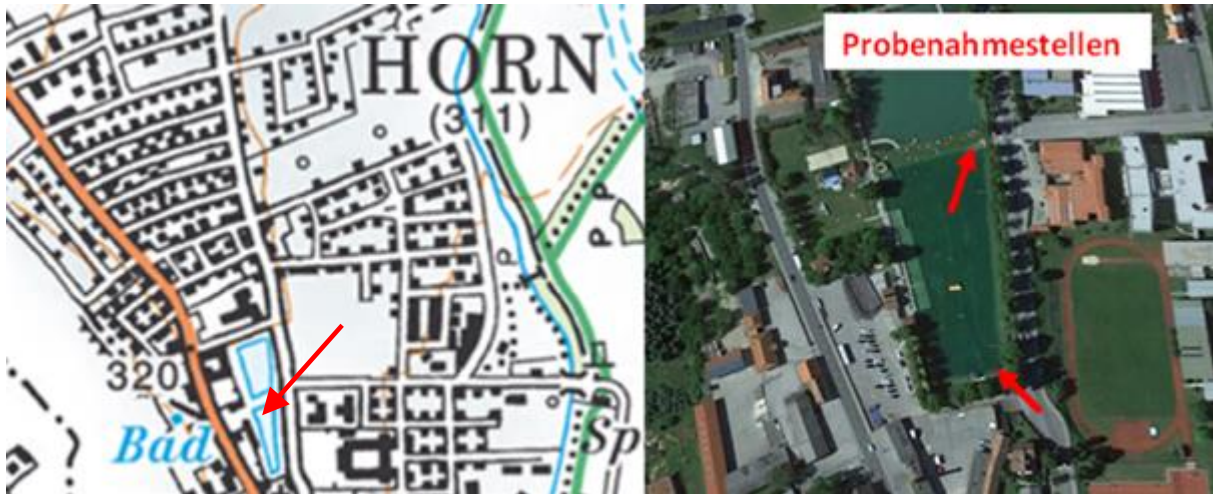
### Probenahmestelle

Uferbeschaffenheit:

| Uferlinie: | verbaut |
| Ufervegetation: | keine Verwachsungen |

| Flachwasserzonen: | ja |
| Makrophytenaufwuchs: | ja, flächendeckend |

| Sediment: | Schotter |
